COMUNE DI CALITRI

PROGETTO ESECUTIVO

Intervento di riqualificazione per lo sviluppo urbano di Via Salita Ospedale

RELAZIONE GEOLOGICA

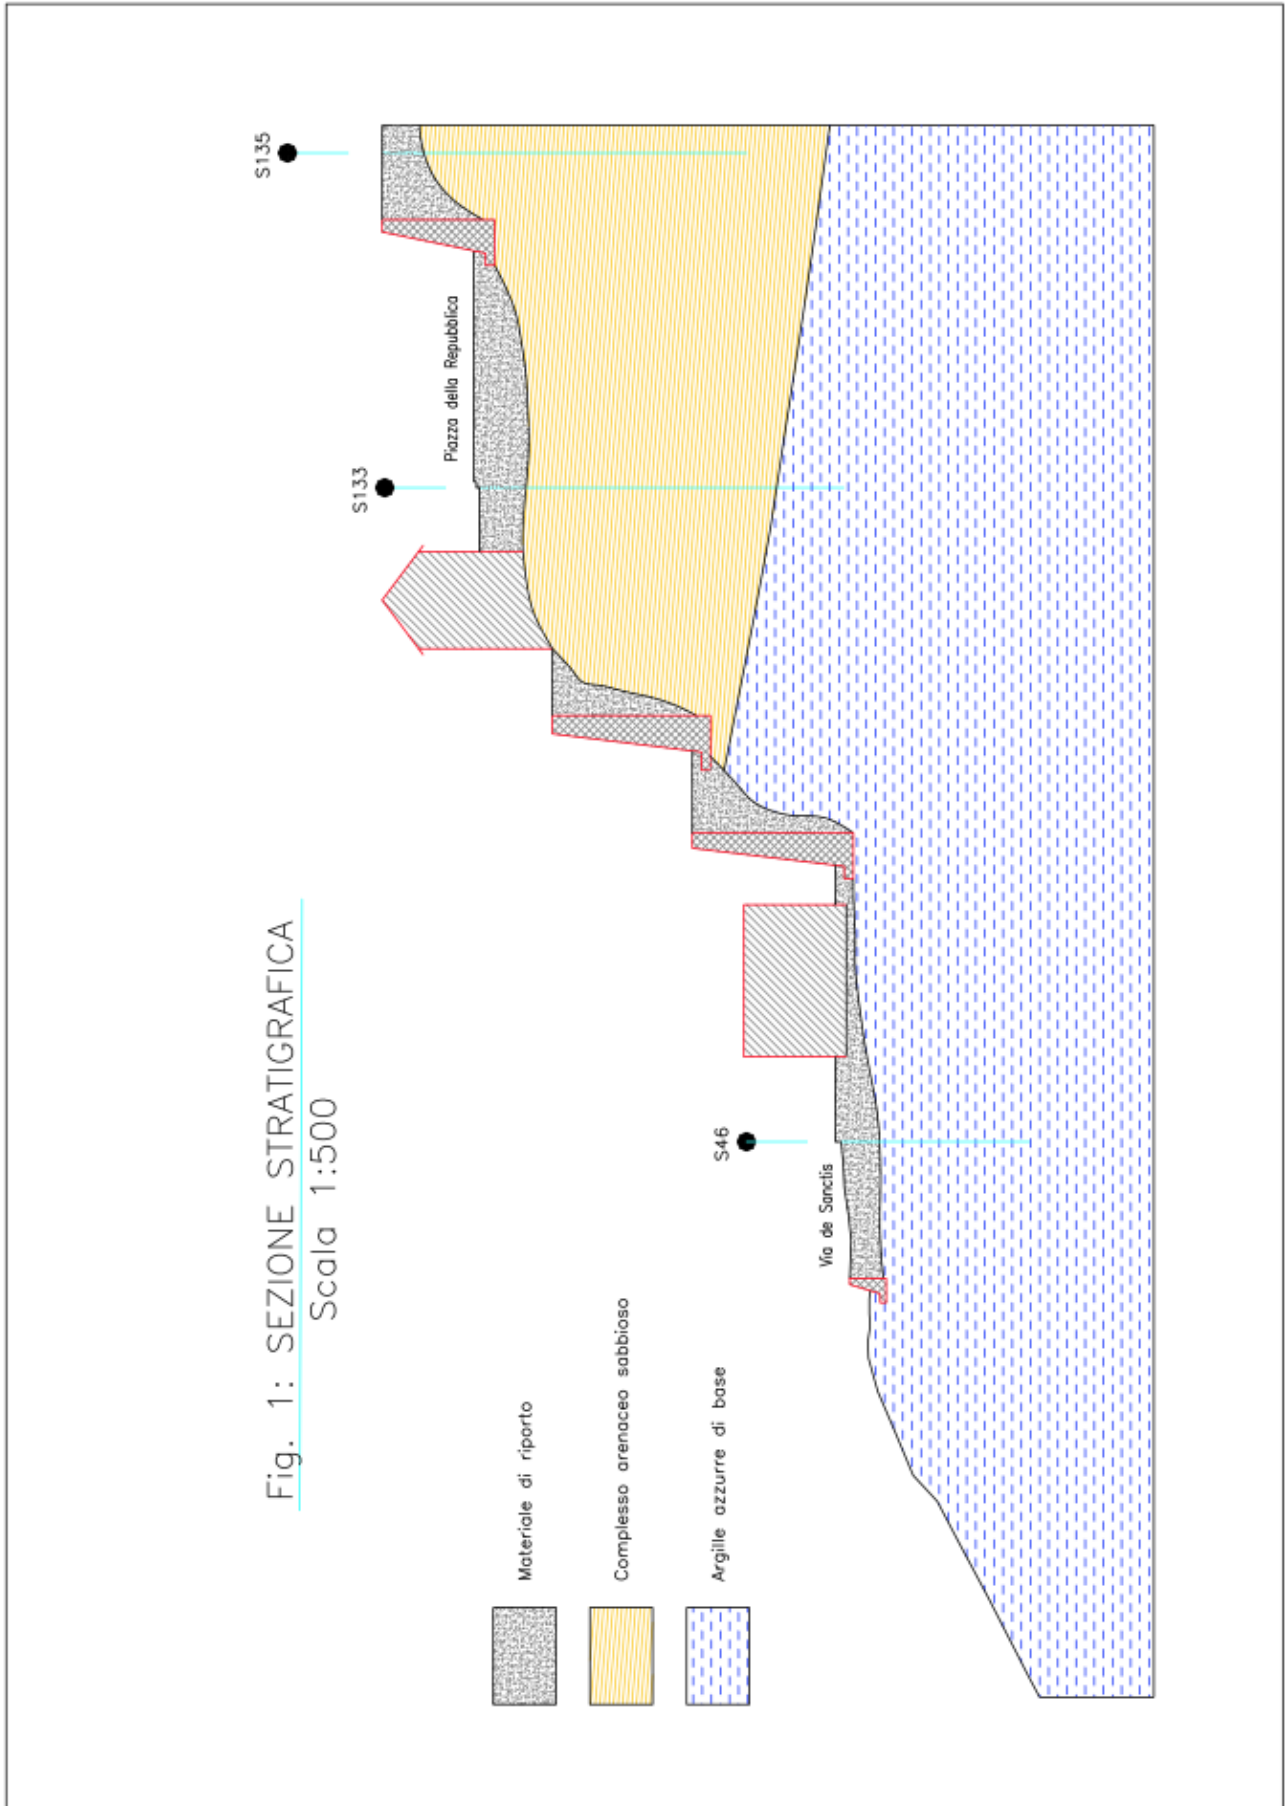
Nella sezione di Fig. 1 è schematicamente riportata la successione stratigrafica dell'area presa in esame compresa tra P.zza della Repubblica e Via F. De Sanctis, ricostruita sulla base delle indagini eseguite nell'ambito del progetto di consolidamento di cui sopra.

In particolare l'ambito urbano a monte di via De Sanctis poggia sulla formazione arenaceo sabbiosa, spesso ricoperta da coltri di materiali di riporto antropici, che verso il basso lascia il posto alla formazione delle argille azzurre estesamente affioranti lungo il versante a valle di Via De Sanctis.
